Duschbereich undicht/ Schaden durch Feuchtigkeit

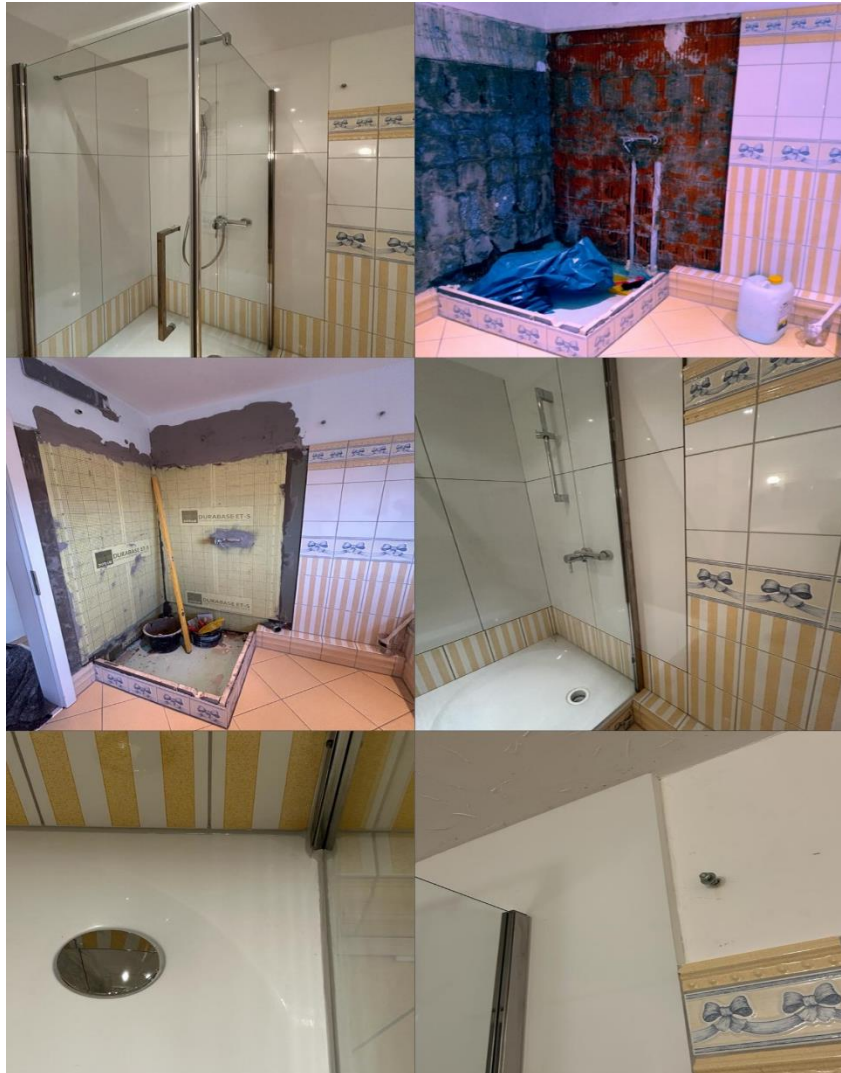
In diesem Duschbereich waren die Fugen undicht bzw. Abdichtungen haben gefehlt, durch die austretende Feuchtigkeit sind Schäden im angrenzenden Raum entstanden.

Die Abdichtung zwischen Tasse und Wand wurde verklebt, die Duschtasse mit einem Dichtband zum Wandanschluss.

Die alten, noch vorhandenen Fliesen wurden als Gestaltungselement in eine Reihe eingesetzt, damit die Harmonie in der modernen Gestaltung bestehen bleibt. Mit den großformatigen Fliesen entsteht insgesamt ein ruhiges Bild. Zudem bergen wenig Fugen auch weniger Gefahr für erneuten Verschleiß und dadurch entstehende Undichte.
